Sofortiges Handeln erforderlich

Ausgewählte Typen 3M™ DBI-SALA® Sealed-Blok™ Höhensicherungsgeräte mit Rettungshubeinrichtung

Anhang A – Zusätzliche Informationen zum Sealed-Blok™

Anhang B - Betroffene 3M™ DBI-SALA® Sealed-Blok™ Rettungsleinen mit selbsteinrollendem Zahnkranz

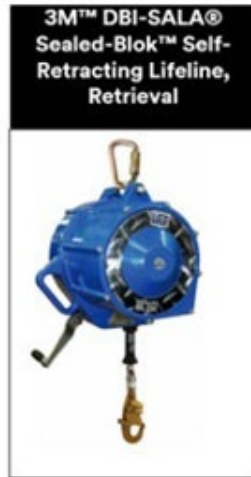
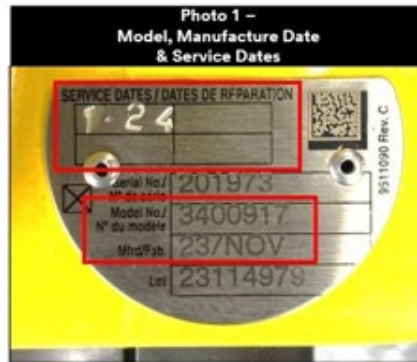
Schritt 1. Suchen Sie die Modellnummer auf dem Metalletikett (siehe Foto 1). Wenn die Modellnummer Ihres Geräts in der folgenden Tabelle aufgeführt ist, fahren Sie mit **Schritt 2 fort**. Wenn die Modellnummer unten nicht aufgeführt ist, ist sie nicht Teil der Mitteilung und kann wieder in Betrieb genommen werden.

Schritt 2. Suchen Sie die Datensätze für das Herstellungs- und Servicedatum auf dem Metalletikett. Wenn das Gerät von Januar 2022 bis Oktober 2024 hergestellt ODER gewartet wurde, fahren Sie mit **Schritt 3 fort**. Wenn das Gerät innerhalb des betroffenen Zeitraums nicht hergestellt oder gewartet wurde, ist es nicht Teil der Benachrichtigung und kann wieder in Betrieb genommen werden. (Siehe Anhang A für die Korrekturmarkierung auf dem Etikett).

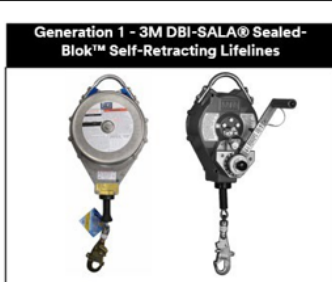
<p>The image shows a semi-circular metal identification tag with various fields: 'Serial No.' (205557), 'Modèle / No. de série' (3400167), 'N° de modèle' (34/MAR), 'Modèle / No.' (4031179), 'Lot' (246), and 'Service / Dates de Réparation' (24 10). A red box highlights the number '0' in the 'Service / Dates de Réparation' field.</p>
<p>Die Höhensicherungsgeräte der Generation 1 mit Sealed-Blok™, die vor 2015 hergestellt wurden, haben ein anderes Gehäuse (Tropfenform). Sie sind nicht Teil der Mitteilung und können weiterhin wie angewiesen verwendet werden.</p>

<p>The image shows two self-retracting lifelines. The one on the left is a standard cylindrical model, and the one on the right is a teardrop-shaped model. The caption reads: 'Generation 1 - 3M DBI-SALA® Sealed-Blok™ Self-Retracting Lifelines'.</p>
