WARNUNG! Sicherheitsrisiko – Bitte lesen Sie die Anweisungen sorgfältig und befolgen die nachstehenden Anweisungen – IHR SOFORTIGES HANDELN IST ERFORDERLICH

Datum: 31. Januar 2025

Sicherheitshinweis – Falcon+ SRL-Modelle mit Kabel und Drehgelenk

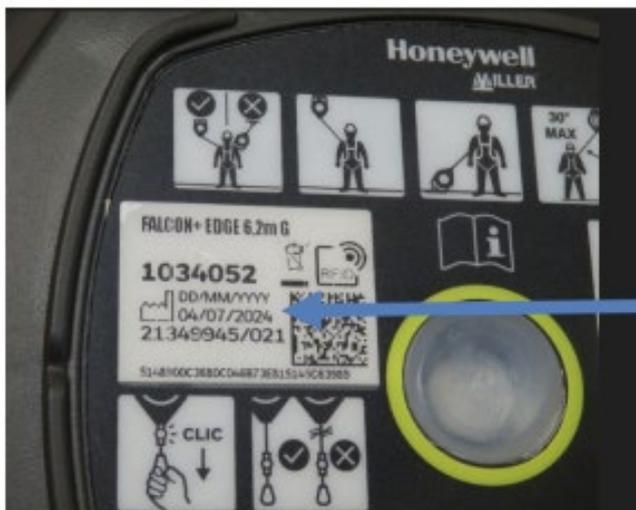
Schritt 1: Ermitteln Sie das Herstellungsdatum (TT/MM/JJJJ): Es befindet sich auf dem Etikett oben auf der Kunststoffabdeckung des SRL.

Produktionsdatum

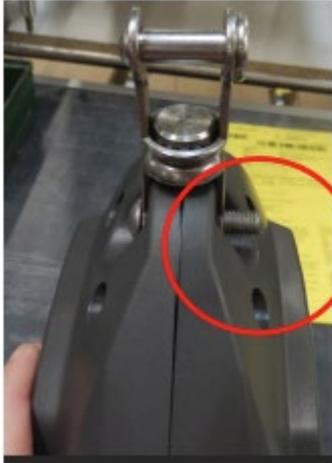
Wir wurden über eine Nichtkonformität bei Falcon+ SRL-Einheiten informiert:
Die Spannmutter fehlte am Drehgelenk (siehe Bild 1 unten).

**NICHT VERWENDEN
(MUTTER FEHLT)**

Wenn Sie feststellen, dass bei einem Gerät die Mutter fehlt, wie in Abbildung 1 oben angegeben, stellen Sie die Verwendung sofort ein, sperren Sie das Produkt für weitere Nutzung und kontaktieren Sie techniserv.hsp@honeywell.com.

Das Servicecenter wird das gewartete Produkt reparieren, prüfen und inspizieren und Ihnen zurücksenden.

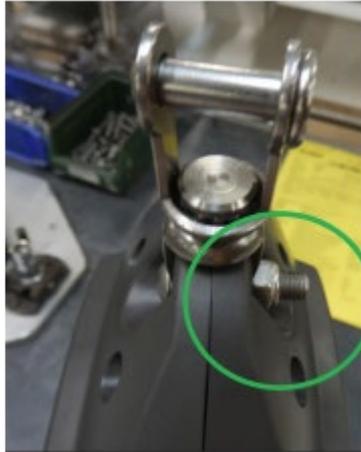
Bild 2

**VERWENDUNG OK
(MUTTER BEFINDET SICH AM
DREHWIRBEL)**
